### Neuer Sandstein-Boden

### Erneuerung des Boden- belags aus Sandstein:

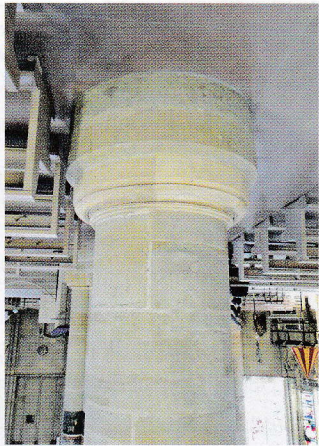
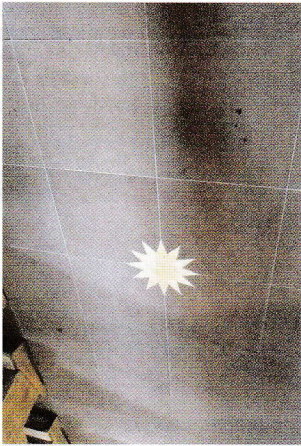
Die Reinigung der steinsich-  
tigen Säulensockel war be-  
sonders aufwendig. Das Gelb  
der Bausteine harmonisiert  
mit dem Braun-Purpur des  
neuen Bodens aus Mainland-  
stein (l.), im neuen Bodenbe-  
lag aus Mainlandstein ist die  
Stelle mit einem Stern mar-  
kiert, von der aus alle zwölf  
Säulen zu sehen sind, auf de-  
nen das Bauwerk ruht. Diese  
mäliden der zwölf Apostel ge-  
schmückt (r.).  
Foto: Dr. Dipl.-Geol. H. Wolfgang  
Wagner

Abschließend verlegten die beauftragten  
Steinmetze einen neuen Bodenbelag.  
Vorangegangen waren die archaische  
Ausgrabung von bis in die römische Zeit  
reichenden Vorgängerbauten sowie der  
Einbau einer neuen Heizung. Unterbau  
und Boden sollen die für das Bauwerk  
schädliche Feuchtigkeit abhalten; in un-  
mittelbarer Nähe verläuft seinerzeit der  
Stadtbach des mittelalterlichen Triers.  
Eine Herausforderung für die Bodenleger  
war schon der rosenförmige Grundriss  
des Bauwerks, zumal zusätzlich die  
zwölf Säulen, auf denen das Bauwerk  
steht, in den Belag einzupassen waren.  
1000 m<sup>2</sup> dezent robrauner Mainland-  
stein mit geschliffener Oberfläche wurden  
professionell verlegt.

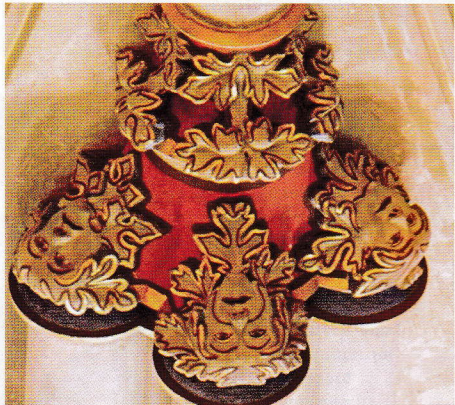
Die fantasievollen Blattornamente  
an den Steinkapitellen folgen der Bauldee  
(mystische Rose). Foto: A. Wagner, Trier

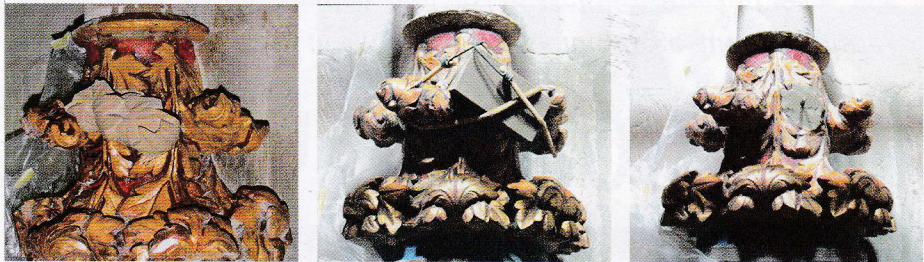
Das beschädigte bzw. fehlende Blattornament wurde mit einem Dübel versehen (l.), erhielt ein angekleb-  
tes Vierungssstück mit zusätzlicher Sicherung bis zum Abbinden (m.) und wurde gemäß den benachbarten  
Vorlagen nachgehauen (r.). Foto: Bungert & Wirtz

aus Udelangener Sandstein, gebrochen  
bei Trier; aus diesem Bruchgebiet wurden  
auch schon im Mittelalter Werksteine be-  
zogen.  
Eine besondere Herausforderung war die  
Rekonstruktion von z. T. im Krieg beschä-  
digten Kapitellen, Schlusssteinen etc. Die  
Bauzeit ist besonders abwechslungsreich  
und spiegelt das unterschiedliche Können  
und den individuellen Stil der Steinmet-  
ze, die sie geschaffen haben. Um diese  
Individualität zu erhalten, wurden die  
einzelnen Werkstücke nur an den Fehl-  
stellen mit Dübeln versehen; die Sand-  
steinverankerungen wurden an diese Dübel  
angeklebt. Nach dem Abbinden wurden  
die neu eingesetzten Werkstücke mit  
Rücksicht auf den benachbarten Bau-  
schmuck nachgehauen. Zum Einsatz kam  
hier die ursprünglich verwendete Ge-  
steinsorte Kordeiler Sandstein, z. T. aus  
älteren Lagerbeständen. Druckluftstäb-  
mer waren zugelassen, Schleifmaschinen  
wegen der zu erwartenden Staubeentwick-
